RESUMEN

1. Introducción

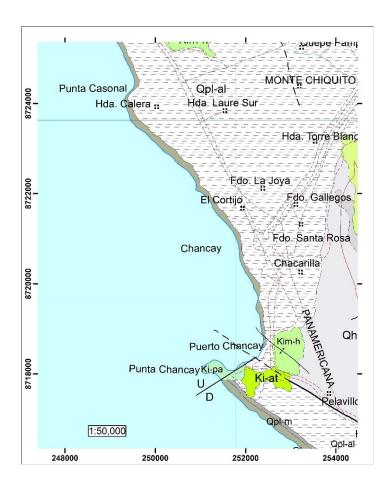
Figura 3. Geología de playa Chancay. Fuente: INGEMMET.

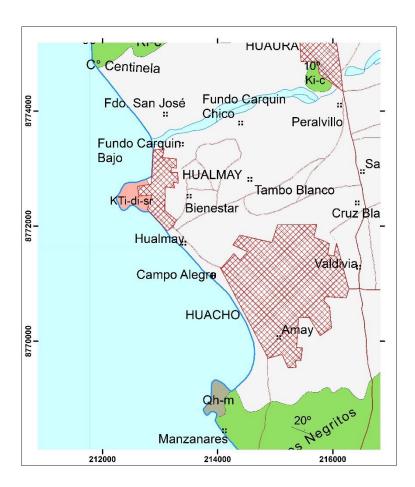
Figura 4. Geología de playa Huacho. Fuente: INGEMMET.

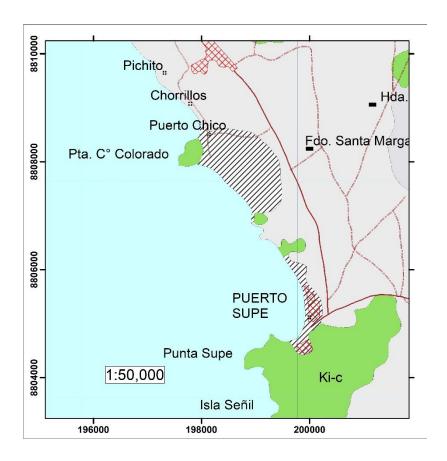
Figura 5. Geología de playa Supe Puerto. Fuente: INGEMMET

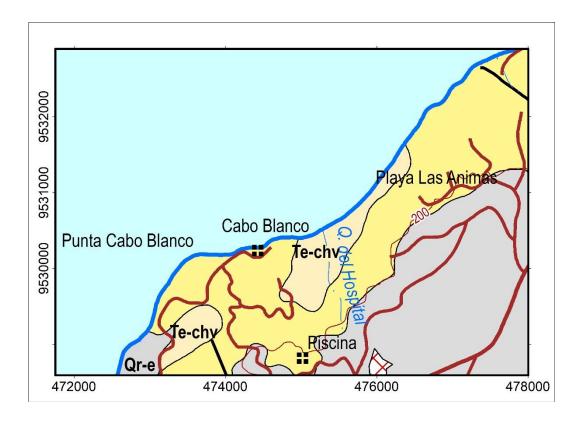
Figura 6. Geología de playa Cabo Blanco. Fuente: INGEMMET.

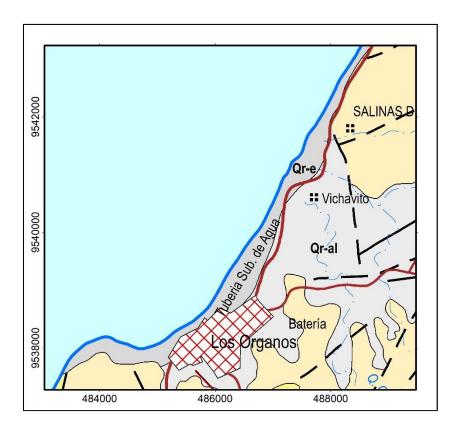
Figura 7. Geología de playa Órgano – Vichayito. Fuente: INGEMMET

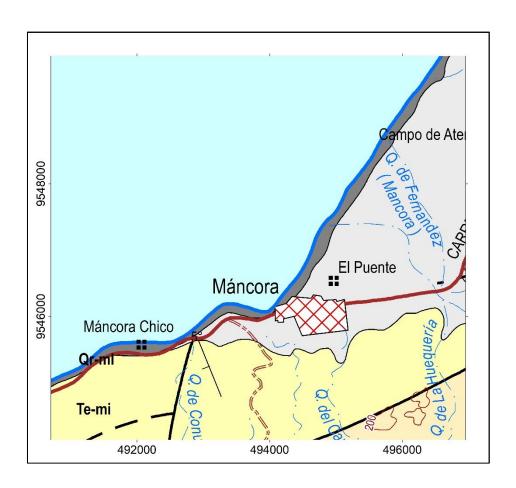
Figura 8. Geología de playa Máncora. Fuente: INGEMMET

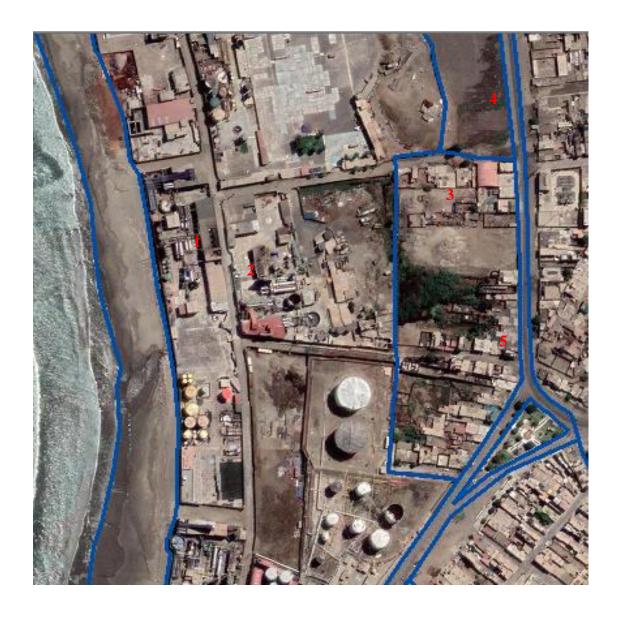
Figura 11. Identificación y digitalización cartográfica

A continuación, se mostrarán ejemplos de lo mencionado:

Para este ejemplo tenemos 5 tipos de cobertura y uso de la tierra:

N°	Cobertura general	Subtipo1	Subtipo2	Uso actual
1	Cobertura natural	Costa sedimentaria o acumulación	Playa de arena	Turístico y pesca artesanal
2	Cobertura antrópica	Área Industrial	Zona Industrial	Industrial
3	Cobertura antrópica	Área urbana	Tejido urbano continuo	Residencial y equipamiento
4	Cobertura Antrópica	Infraestructura	Vía terrestre	Transporte
5	Cobertura Antrópica	Area urhana		Equipamiento

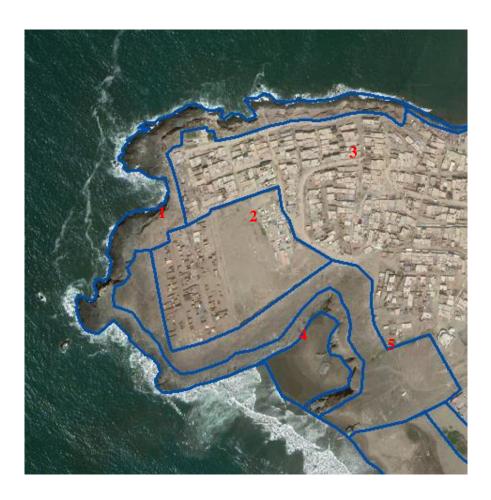
Figura 12. Identificación y digitalización cartográfica.

Teniendo para este ejemplo tenemos 5 tipos de cobertura y uso de la tierra:

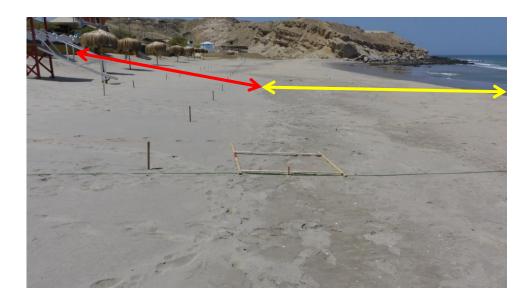
Figura 13. Playa subaérea donde se muestra las subzonas de playa anterior (línea amarilla) y playa posterior (línea roja). El límite hacia continente de la playa posterior coincide con el primer contacto con la infraestructura encontrada, en este caso es el pie del muro del malecón; el límite hacia el mar es el inicio de la playa anterior que coincide con la línea de alta marea. El límite hacia el mar de la playa anterior viene a ser el contacto con el agua o la línea de baja marea instantánea (Short, 2001). Fuente: elaboración propia. La fotografía corresponde a la zona del extremo sur de la playa Cabo Blanco.

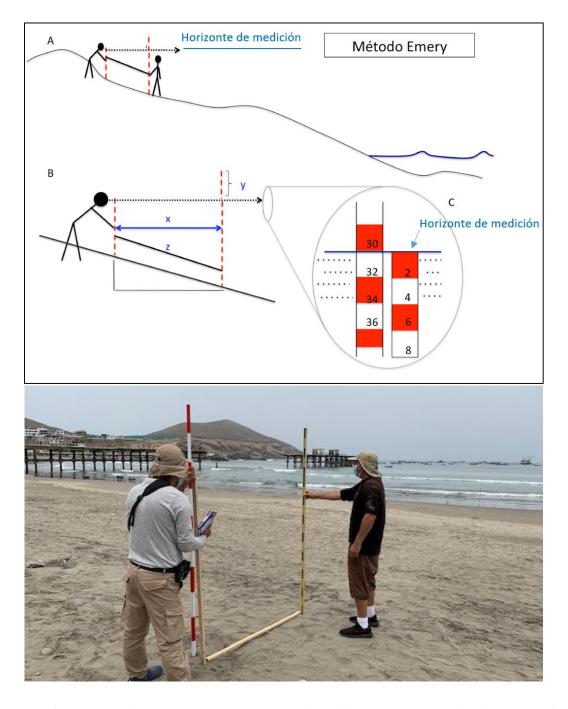
Figura 14. Diagrama del procedimiento de medición del perfil de playa por el método de Emery (1961). En A, se representa la visualización del nivel de medición que corresponde al horizonte en el mar. En B, se indica los tramos y segmentos de medición, donde 'y' es el cambio de elevación entre las reglas, 'x' es la distancia horizontal entre las reglas (1.5 m) y 'z' es la distancia a lo largo de la superficie de la playa que se obtiene al graficar en gabinete los datos medidos. En C, se representa en primer plano la visualización del horizonte en el mar, alineado (línea azul) con el extremo superior de la regla graduada más corta (de

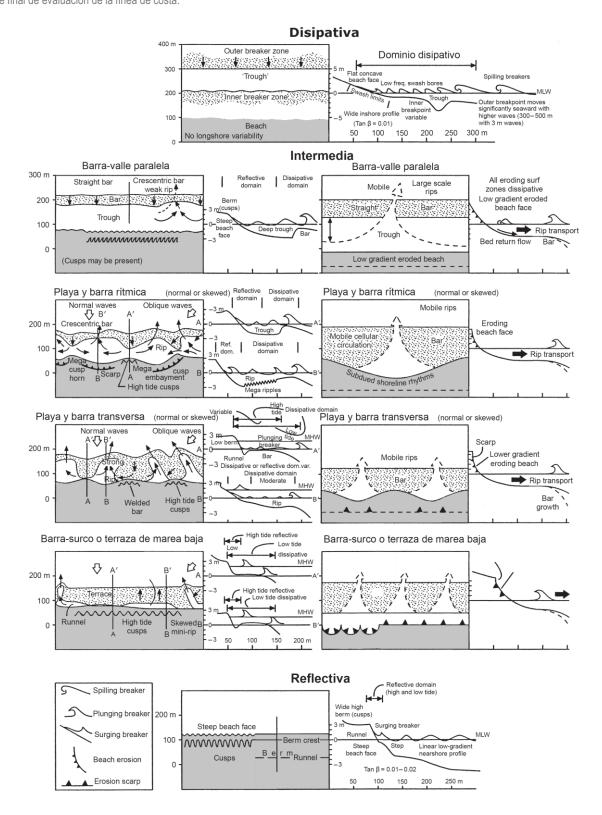
Figura 15. Secuencia tridimensional de los cambios de playa dominadas por las olas para condiciones de oleaje de acreción (izquierda) y erosión (derecha). El rango de secuencias va desde disipativas (panel superior), a través de intermedias, a reflectivas (panel inferior). Fuente: tomado de Short (2020).

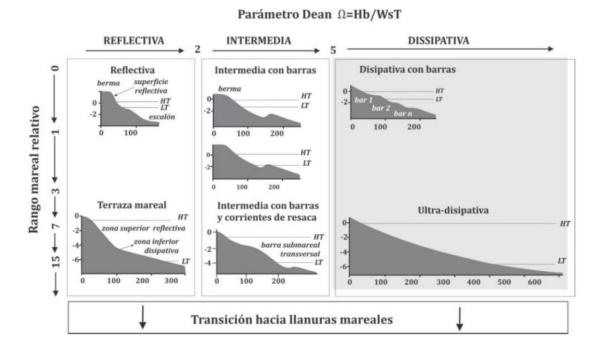
Figura 16. Clasificación simplificada de las playas basada en la velocidad de caída adimensional del grano de arena y el rango relativo de marea. Las playas dominadas por las olas (panel superior) tienen un RTR<3, ya sea que los tipos de playas modificadas por la marea tienen un RTR 3-5 (panel inferior). HT y LT se refieren al nivel promedio de alta marea y nivel promedio de baja marea respectivamente. Fuente: Tomado de Short (2001).

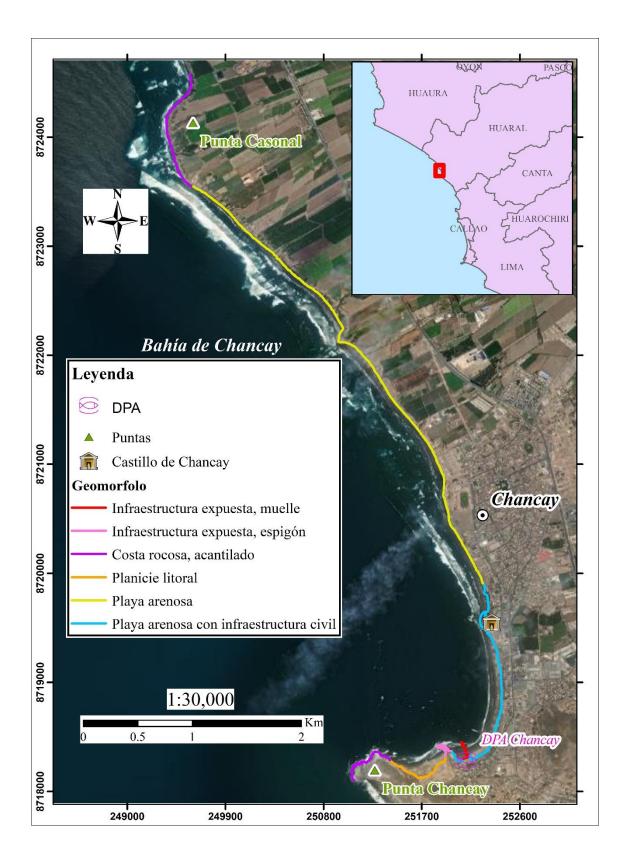
Figura 17. Mapa de morfología de la línea de costa en la playa de Chancay.

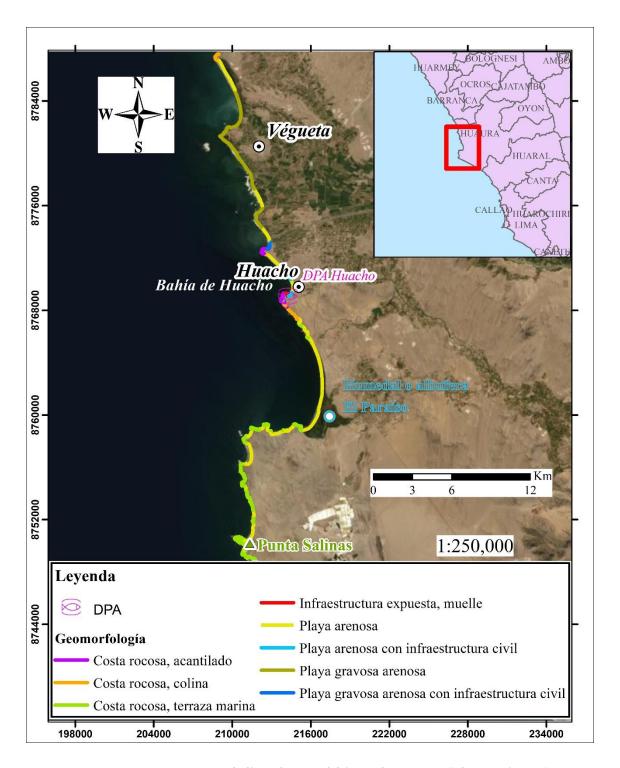
Figura 18. Mapa de la morfología de la línea de costa del área piloto "Punta Salinas - Végueta".

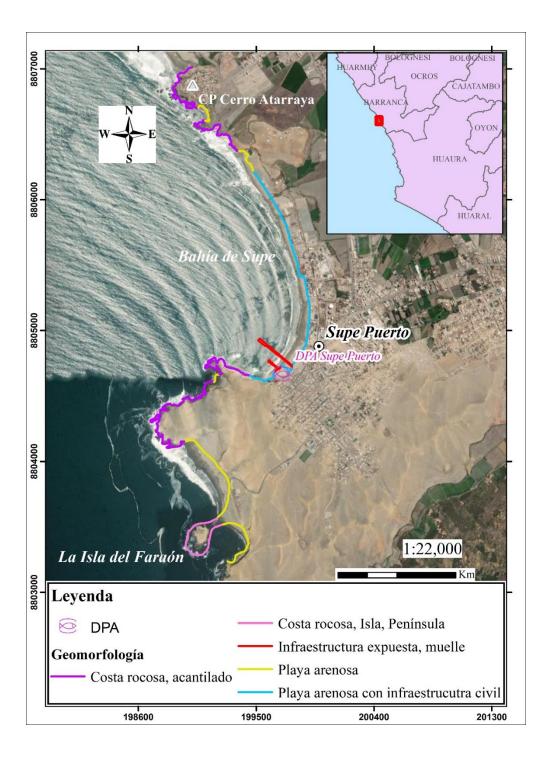
Figura 19. Mapa de la morfología de línea de costa en la localidad de Supe Puerto.

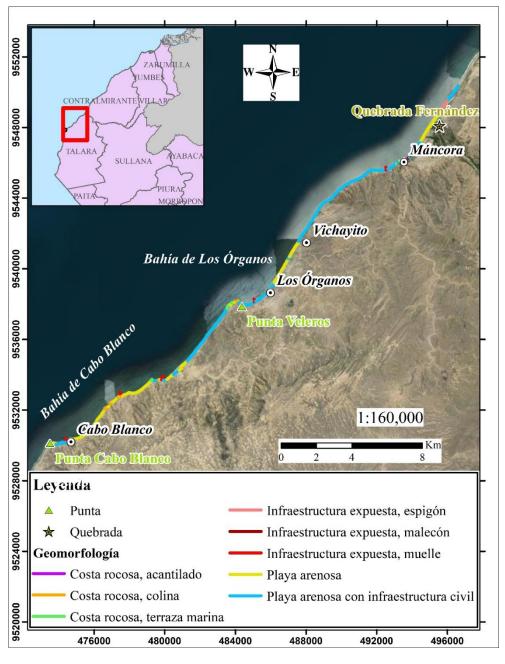
Figura 20. Mapa de la línea de costa en el área piloto de Máncora – Cabo Blanco.

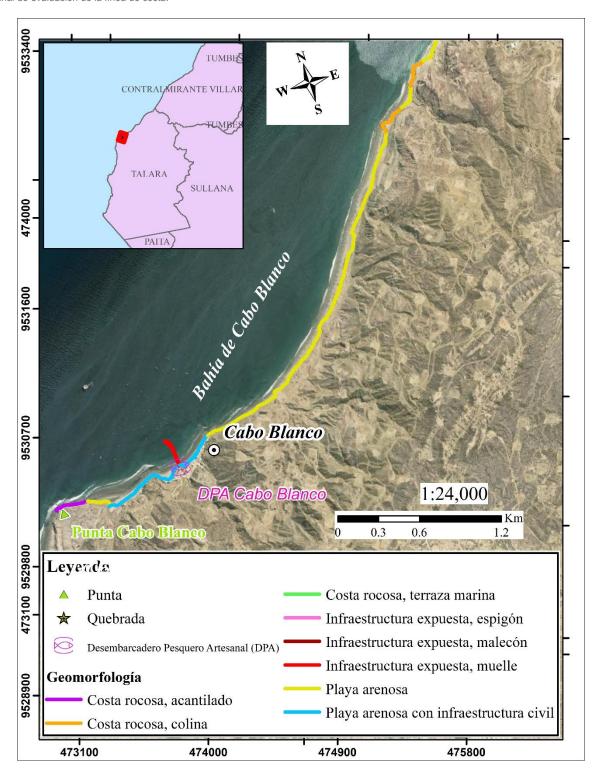
Figura 21. Mapa de la morfología de la línea de costa en la localidad de Cabo Blanco.

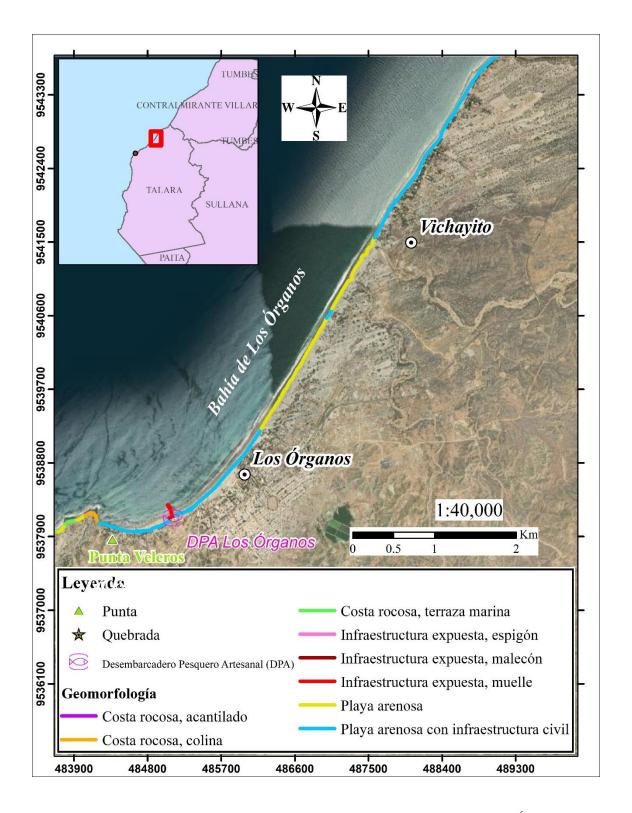
Figura 22. Mapa de la morfología de la línea de costa en la localidad de Vichayito – Los Órganos.

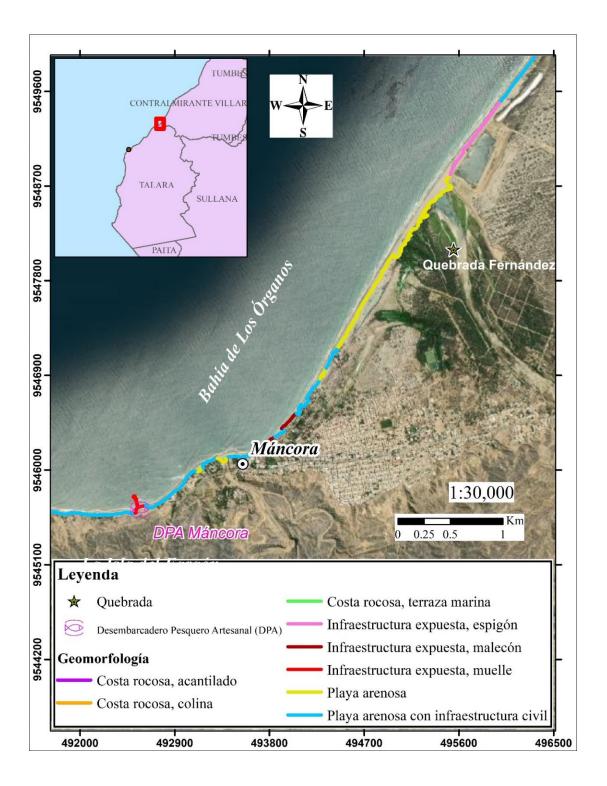
Figura 23. Mapa de la morfología de la línea de costa de la localidad de Máncora.

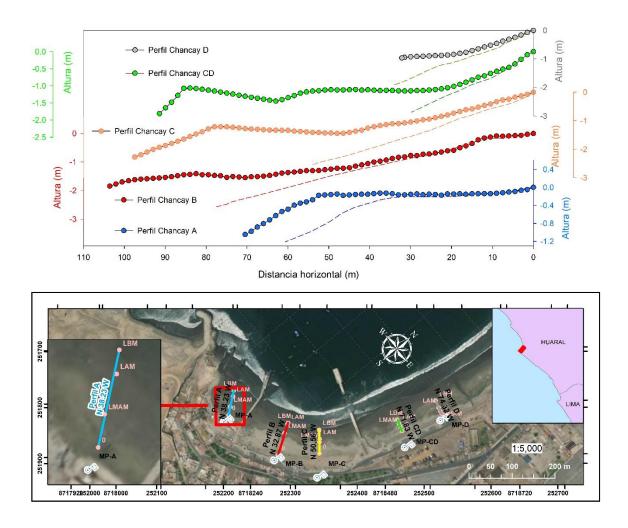
Figura 24. Perfiles de playa en Chancay. Panel superior: variación de las longitudes horizontal y vertical a lo largo de cada perfil de playa medidos en primer periodo, primavera del 23 al 24 de Octubre de 2020 (líneas en guiones), y en segundo periodo, verano del 24 al 25 de diciembre del 2020 (líneas contínuas); panel inferior: mapa de localización de los perfiles de playa.

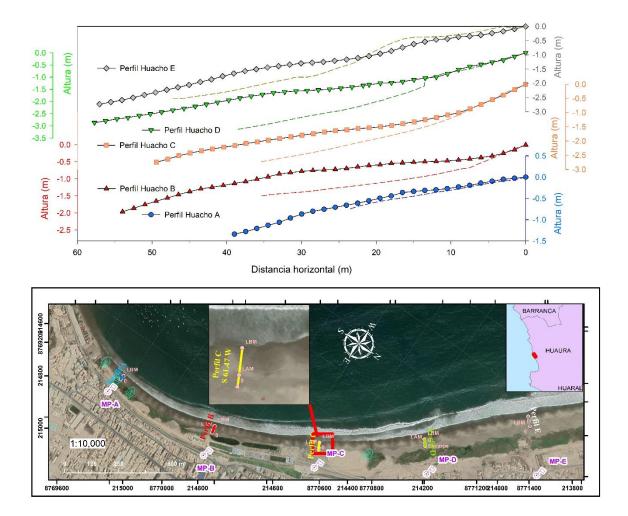
Figura 25. Perfiles de playa en Huacho. Panel superior: variación de las longitudes horizontal y vertical a lo largo de cada perfil de playa para el primer periodo, primavera (líneas en guiones) y para el segundo periodo, verano (líneas continuas); panel inferior: mapa de localización de los perfiles de playa.

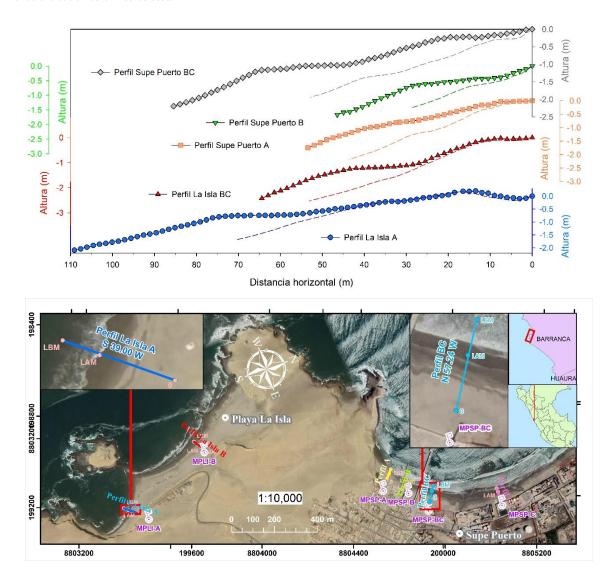
Figura 26. Perfiles de playa en Supe Puerto y La Isla del El Faraón. Panel superior: variación de las longitudes horizontal y vertical a lo largo de cada perfil de playa para el primer periodo, primavera (líneas en guion) y para el segundo periodo, verano (líneas continuas); panel inferior: mapa de localización de los perfiles de playa. En la campaña de verano se midió un perfil adicional (PSPBC) en vez del perfil PSPC.

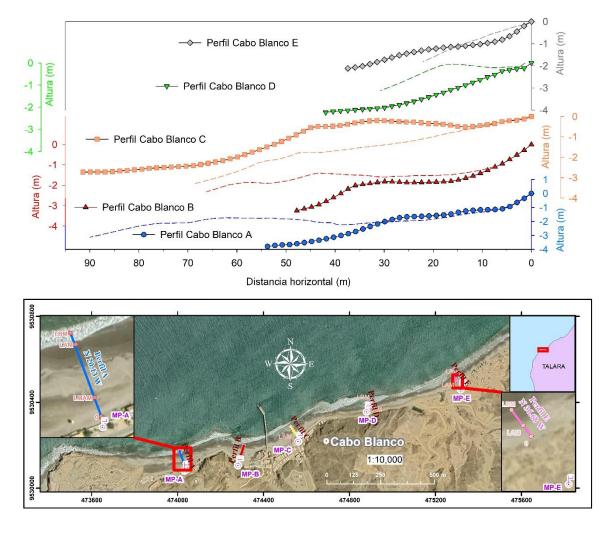
Figura 27. Perfiles de playa en Cabo Blanco. Panel superior: variación de las longitudes horizontal y vertical a lo largo de cada perfil de playa para el primer periodo, primavera (líneas en guiones) y para el segundo periodo, verano (líneas continuas con sus respectivos símbolos); panel inferior: mapa de localización de los perfiles de playa.

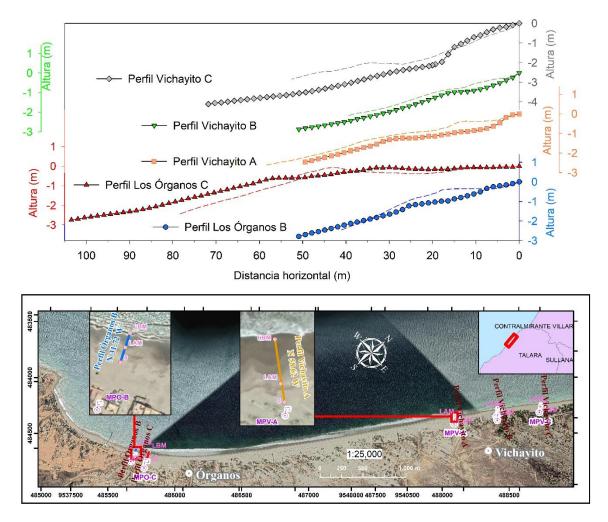
Figura 28. Perfiles de playa en Vichayito y Los Órganos. Panel superior: variación de las longitudes horizontal y vertical a lo largo de cada perfil de playa, para el primer periodo primavera (líneas en guiones) y para el segundo periodo, verano (líneas continuas con sus respectivos símbolos); panel inferior: mapa de localización de los perfiles de playa.

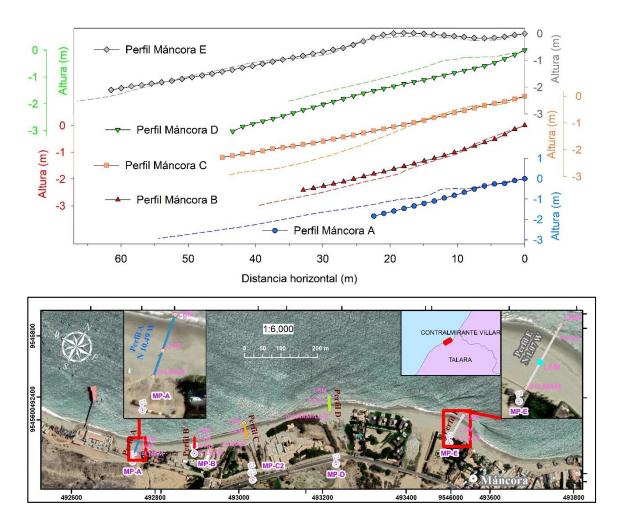
Figura 29. Perfiles de playa en Máncora. Panel superior: variación de las longitudes horizontal y vertical a lo largo de cada perfil de playa para el primer periodo, primavera (líneas en guion) y para el segundo periodo, verano (líneas continuas con sus respectivos símbolos); panel inferior: mapa de localización de los perfiles de playa.

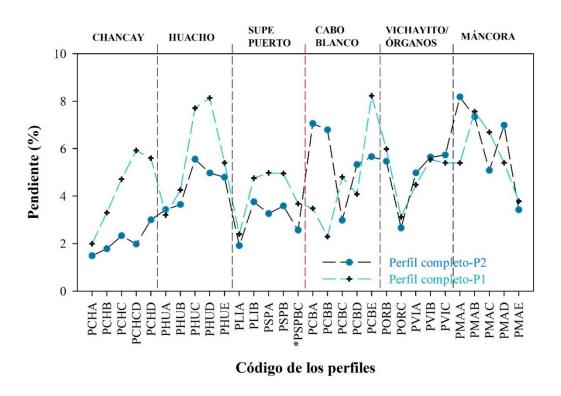
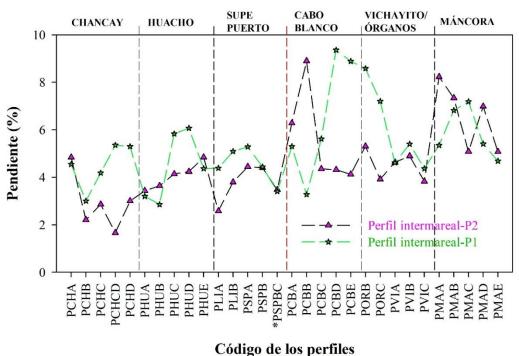
Figura 30. Variación de las pendientes de los perfiles de playa en todo el ancho de la playa subaérea y perfil de playa delimitado para la zona intermareal entre el periodo primavera 2020 (P1) y el periodo de verano 2020-2021 (P2).

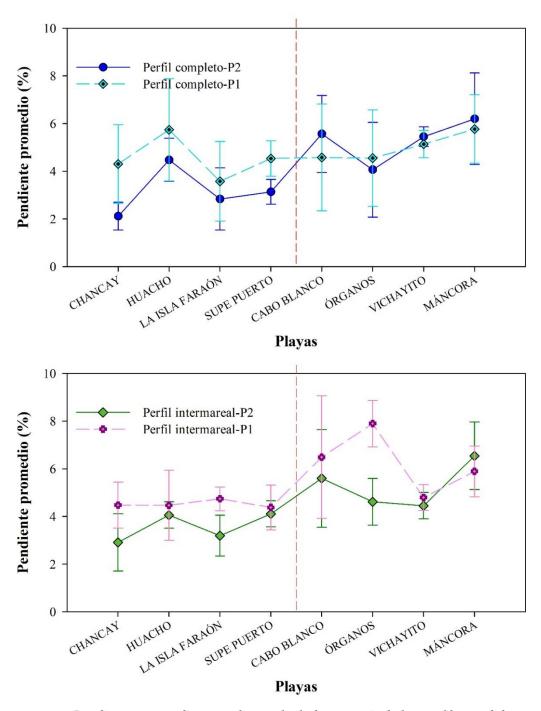
Figura 31. Pendientes promedias por playa calculadas a partir de los perfiles medidos en el ancho completo de la playa y en la zona intermareal, en verano de 2020-2021.

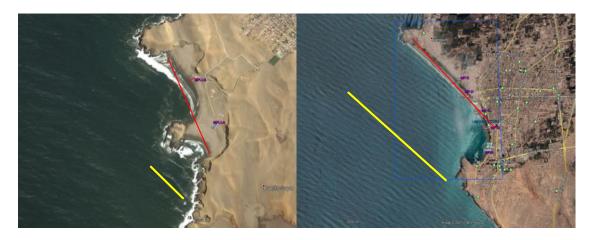
Figura 32. Mapa de la zona en playa La Isla del Faraón (izquierda) y en playa de Huacho (derecha). En estas imágenes se pueden observar el ángulo que forman entre la línea de la cresta (líneas de color amarillo) de la olas incidentes con la dirección (líneas de color rojo) de la línea de costa.

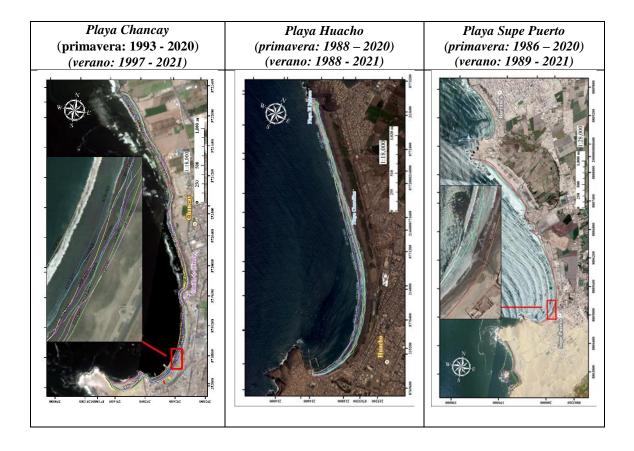
Figura 39. Líneas de orilla extraídas para las playas priorizadas en las provincias de Lima, en primavera (periodo 1) y verano (periodo 2).

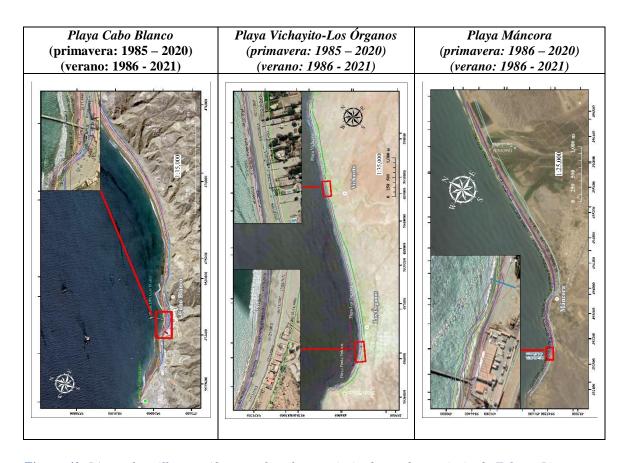
Figura 40. Líneas de orilla extraídas para las playas priorizadas en la provincia de Talara, Piura, en primavera (periodo 1) y verano (periodo 2).

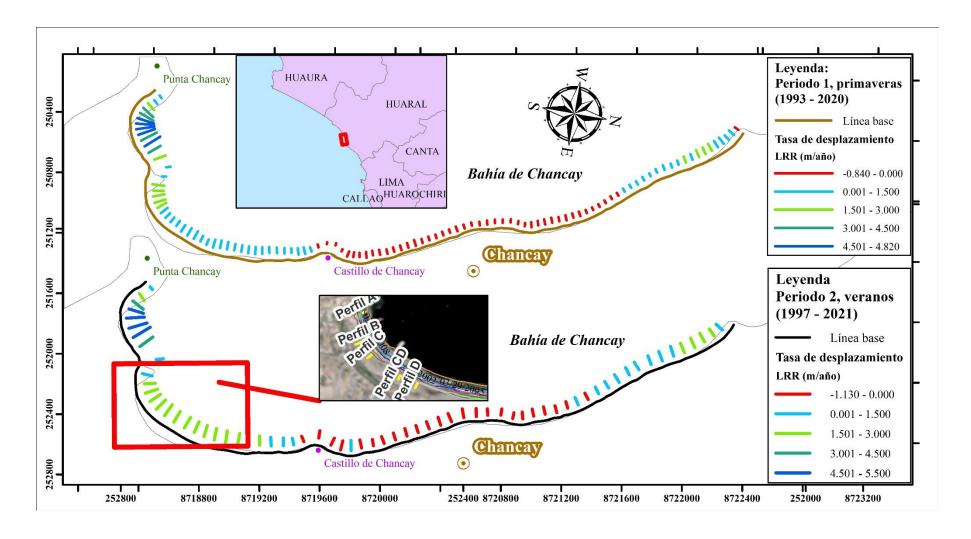
Figura 41. Mapa de la tasa de cambio de posición de las líneas de orilla en la playa de Chancay en las primaveras entre 1993 – 2020, y en los veranos entre 1997 - 2021.

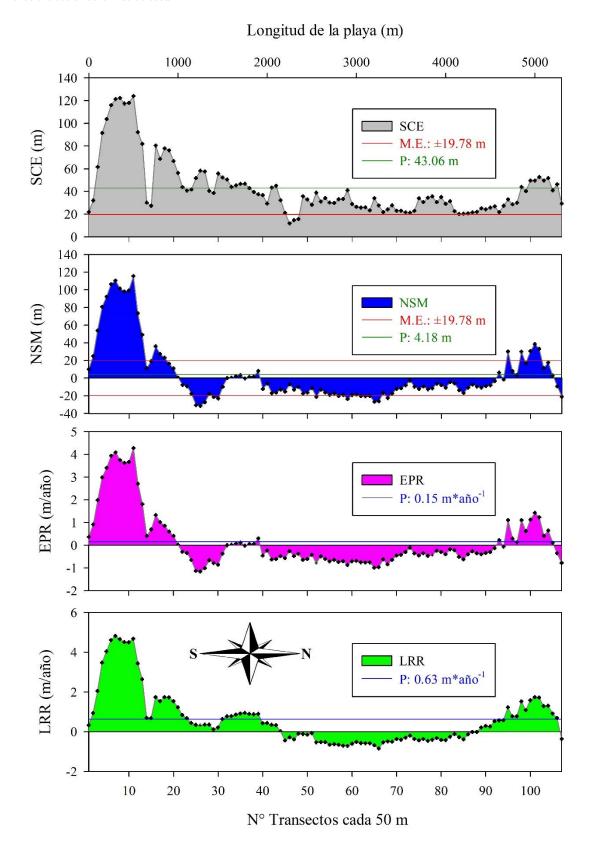
Figura 42. Variabilidad de los indicadores de cambio de la línea de orilla a lo largo de los transectos calculados por el DSAS en Chancay, para los periodos de primavera desde 1993 a 2020. Amplitud (SCE), Movimiento neto (NSM), Tasa de punto final (EPR), y Tasa por regresión lineal (LRR) del cambio de la línea de orilla. P, promedio, M.E, margen de error estimado.

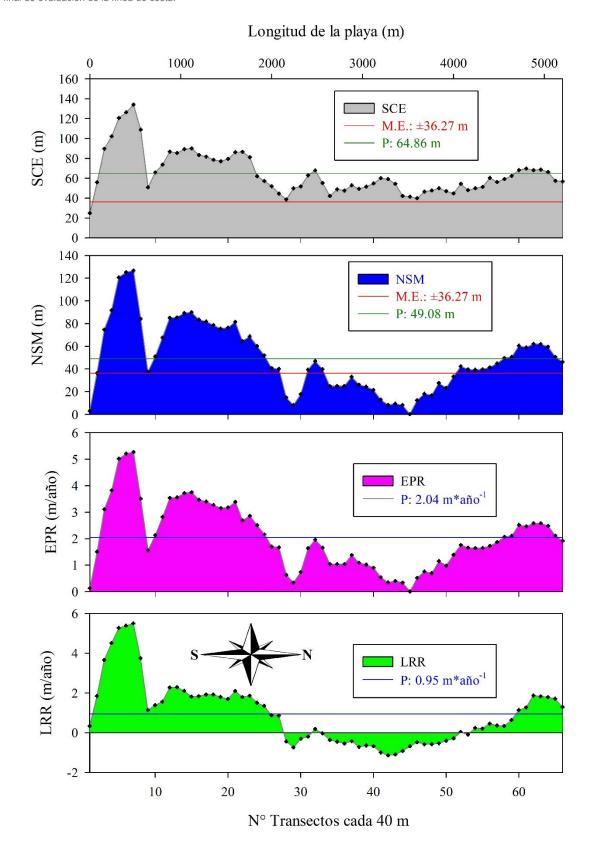
Figura 43. Variabilidad de los indicadores de cambio de la línea de orilla a lo largo de los transectos calculados por el DSAS en Chancay, para los periodos de verano desde 1997 a 2021. Amplitud (SCE), Movimiento neto (NSM), Tasa de punto final (EPR), y Tasa por regresión lineal (LRR) del cambio de la línea de orilla. P, promedio, M.E, margen de error estimado.

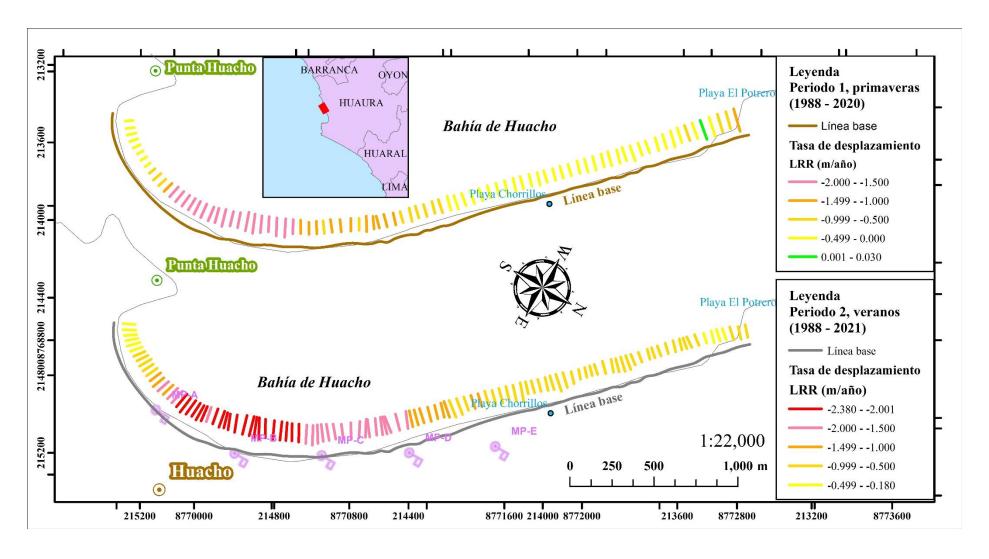
Figura 44. Mapa de la tasa de cambio de posición de las líneas de orilla en la playa de Huacho en las primaveras entre 1988 – 2020, y en los veranos entre 1988 - 2021.

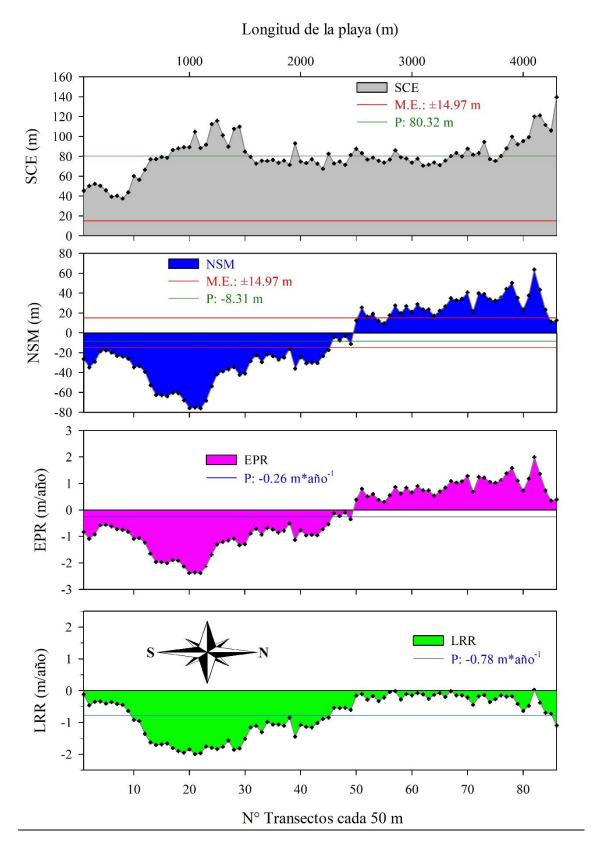
Figura 45. Variabilidad de los indicadores de cambio de la línea de orilla a lo largo de los transectos calculados por el DSAS en Huacho, para los periodos de primavera desde 1988 a 2020. Amplitud (SCE), Movimiento neto (NSM), Tasa de punto final (EPR), y Tasa por regresión lineal (LRR) del cambio de la línea de orilla. P, promedio, M.E, margen de error estimado.

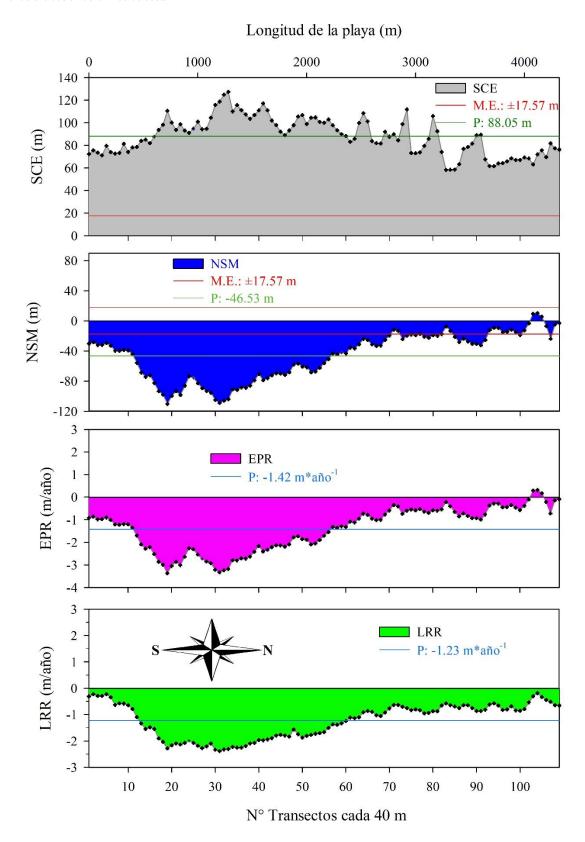
Figura 46. Variabilidad de los indicadores de cambio de la línea de orilla a lo largo de los transectos calculados por el DSAS en Huacho, para los periodos de verano desde 1988 a 2021. Amplitud (SCE), Movimiento neto (NSM), Tasa de punto final (EPR), y Tasa por regresión lineal (LRR) del cambio de la línea de orilla. P, promedio, M.E, margen de error estimado.

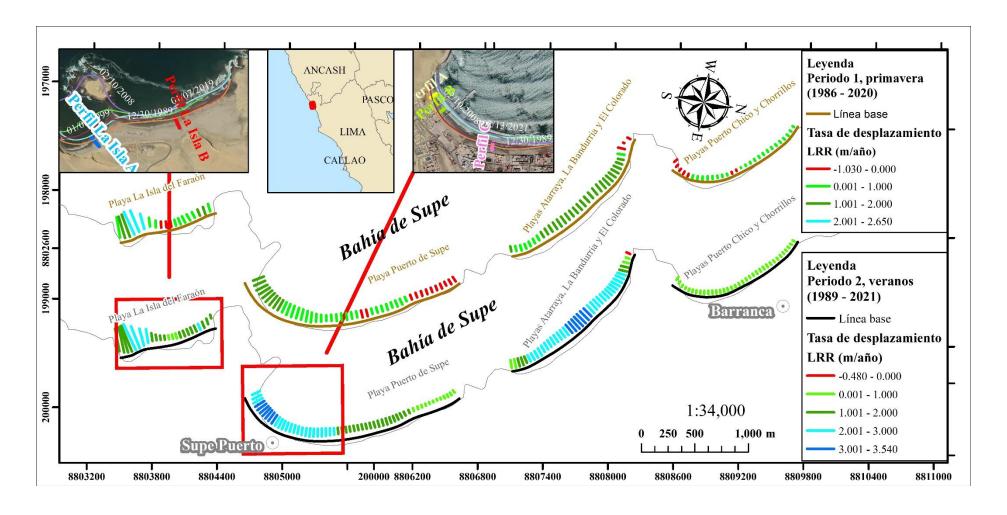
Figura 47. Mapa de la tasa de cambio de posición de las líneas de orilla en la playa de Supe Puerto, durante las primaveras entre 1986 – 2020, y durante los veranos entre 1989 – 2021.

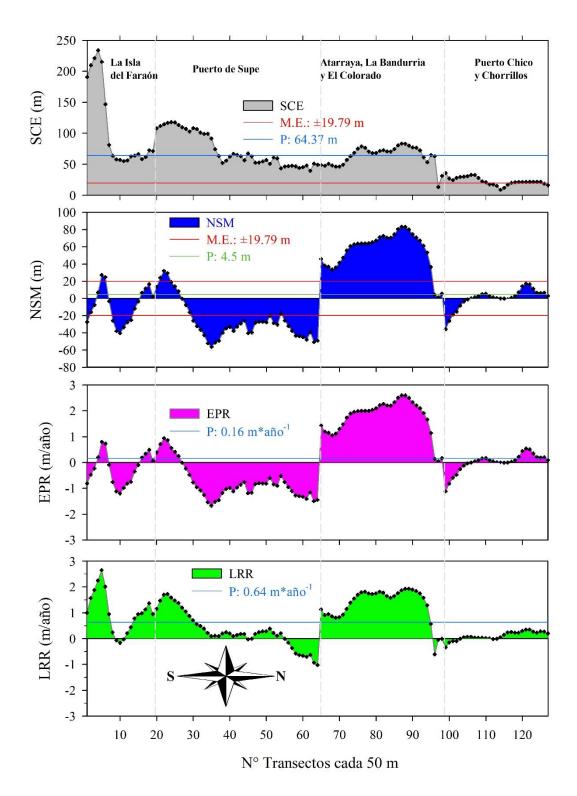
Figura 48. Variabilidad de los indicadores de cambio de la línea de orilla a lo largo de los transectos calculados por el DSAS en Supe, para los periodos de primavera desde 1986 a 2020. Amplitud (SCE), Movimiento neto (NSM), Tasa de punto final (EPR), y Tasa por regresión lineal (LRR) del cambio de la línea de orilla. P, promedio, M.E, margen de error estimado.

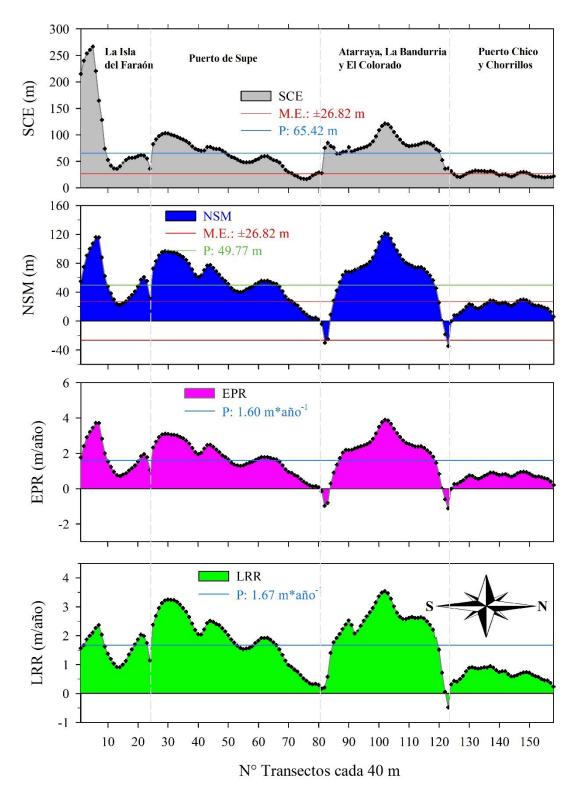
Figura 49. Variabilidad de los indicadores de cambio de la línea de orilla a lo largo de los transectos calculados por el DSAS en las playas asociadas con Supe, durante los periodos de verano desde 1989 a 2021. Amplitud (SCE), Movimiento neto (NSM), Tasa de punto final (EPR), y Tasa por regresión lineal (LRR) del cambio de la línea de orilla. P, promedio, M.E, margen de error estimado.

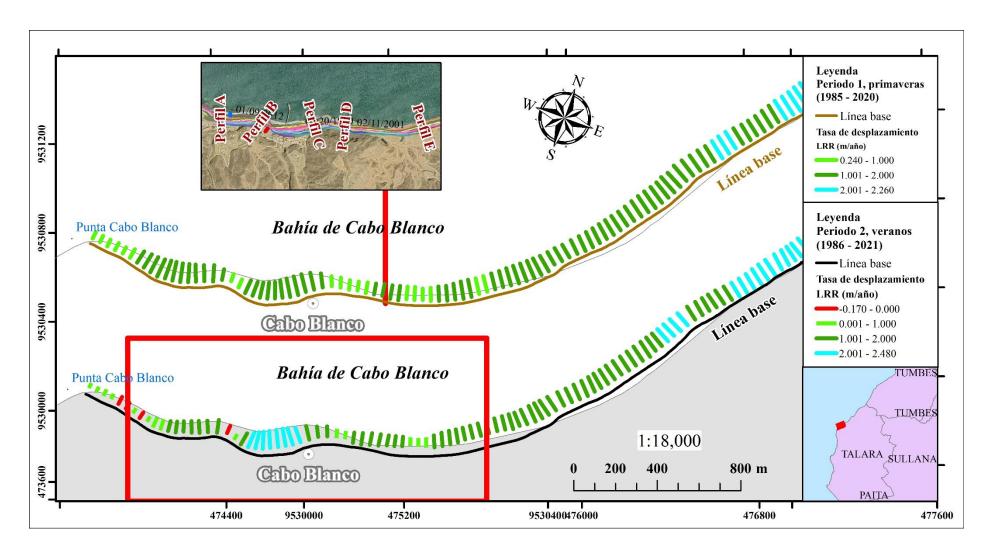
Figura 50. Mapa de las tasas de cambio de posición de las líneas de orilla en la playa de Cabo Blanco durante las primaveras entre 1985 – 2020, y durante los veranos entre 1986 – 2021.

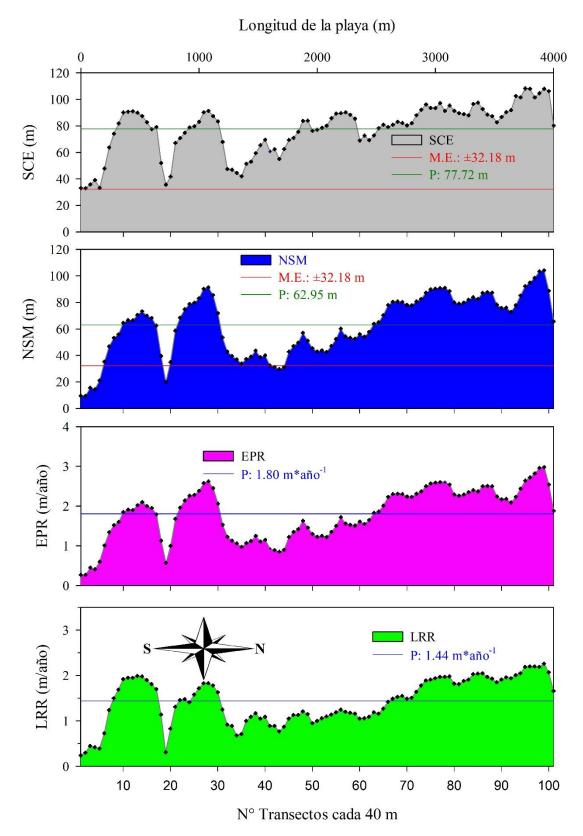
Figura 51. Variabilidad de los indicadores de los cambios de la línea de orilla a lo largo de los transectos calculados por el DSAS en la playa de Cabo Blanco, para los periodos de primavera desde 1985 a 2020. Amplitud (SCE), Movimiento neto (NSM), Tasa de punto final (EPR), y Tasa por regresión lineal (LRR) del cambio de la línea de orilla. P, promedio, M.E, margen de error estimado.

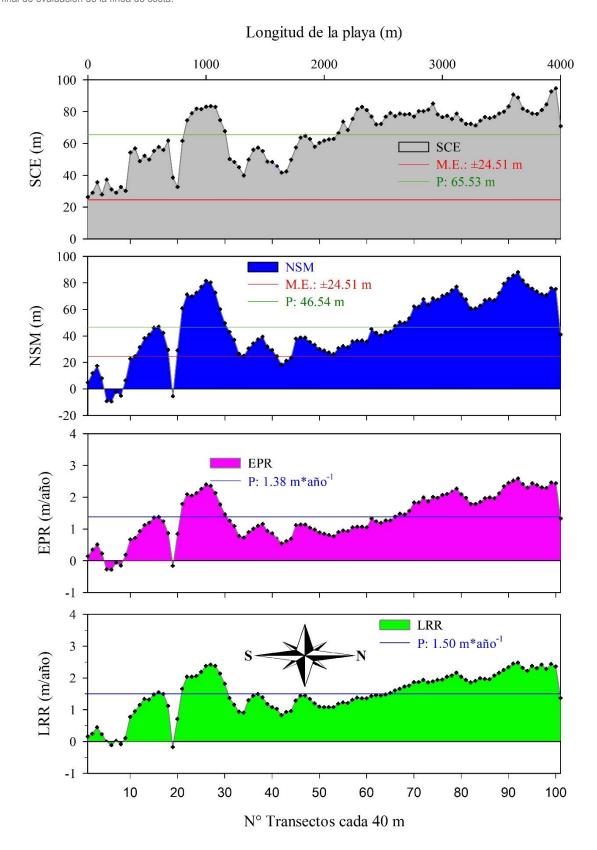
Figura 52. Variabilidad de los indicadores del cambio de la línea de orilla a lo largo de los transectos calculados por el DSAS en la playa de Cabo Blanco, para los periodos de verano desde 1985 a 2021. Amplitud (SCE), Movimiento neto (NSM), Tasa de punto final (EPR), y Tasa por regresión lineal (LRR) del cambio de la línea de orilla. P, promedio, M.E, margen de error estimado

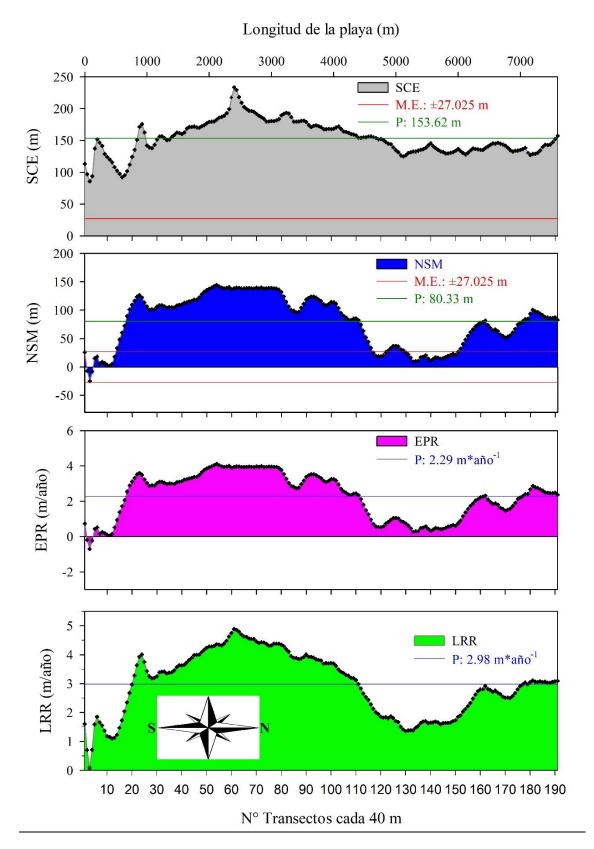
Figura 54. Variabilidad de los indicadores de los cambios de la línea de orilla a lo largo de los transectos calculados por el DSAS en la playa de Vichayito-Los Órganos, durante los periodos de primavera desde 1985 a 2020. Amplitud (SCE), Movimiento neto (NSM), Tasa de punto final (EPR), y Tasa por regresión lineal (LRR) del cambio de la línea de orilla. P, promedio, M.E, margen de error estimado.

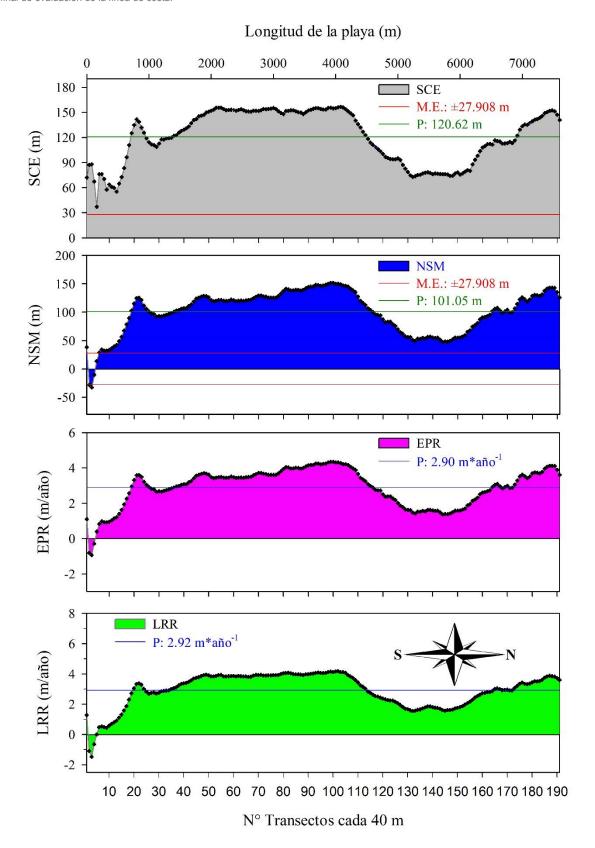
Figura 55. Variabilidad de los indicadores de cambio de la línea de orilla a lo largo de los transectos calculados por el DSAS en las playas de Vichayito-Los Órganos, para los periodos de verano desde 1986 a 2021. Amplitud (SCE), Movimiento neto (NSM), Tasa de punto final (EPR), y Tasa por regresión lineal (LRR) del cambio de la línea de orilla. P, promedio, M.E, margen de error estimado.

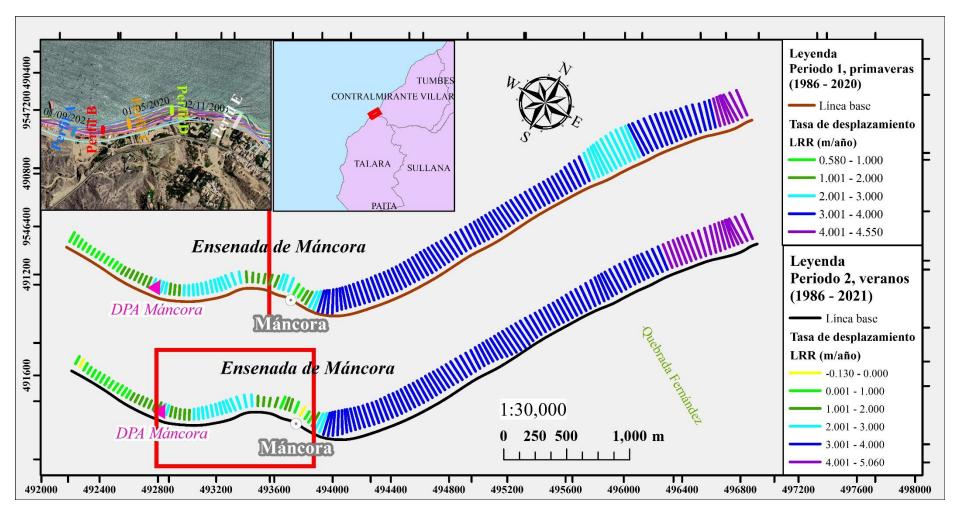
Figura 56. Mapa de la tasa de cambio de posición de las líneas de orilla en las playas de Máncora durante las primaveras entre 1986 – 2020, y durante los veranos entre 1986 – 2021.

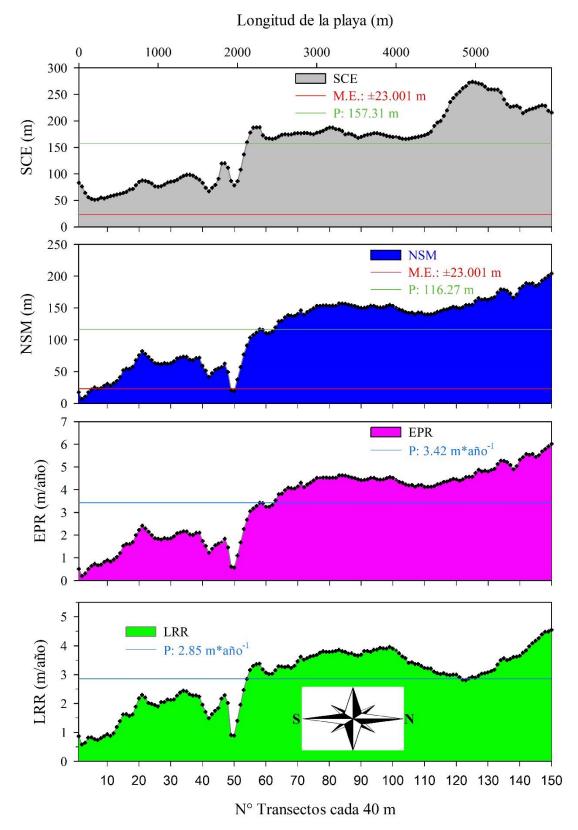
Figura 57. Variabilidad de los indicadores de los cambios de la línea de orilla a lo largo de los transectos calculados por el DSAS en las playas de Máncora, para los periodos de primavera desde 1986 a 2020. Amplitud (SCE), Movimiento neto (NSM), Tasa de punto final (EPR), y Tasa por regresión lineal (LRR) del cambio de la línea de orilla. P, promedio, M.E, margen de error estimado.

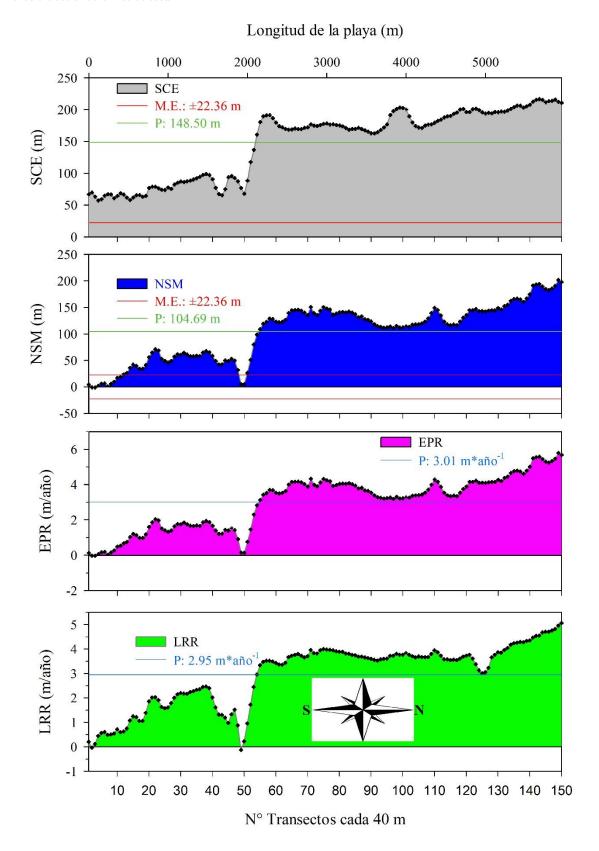
Figura 58. Variabilidad de los indicadores de los cambios de la línea de orilla a lo largo de los transectos calculados por el DSAS en las playas de Máncora, para los periodos de verano desde 1986 a 2021. Amplitud (SCE), Movimiento neto (NSM), Tasa de punto final (EPR), y Tasa por regresión lineal (LRR) del cambio de la línea de orilla. P, promedio, M.E, margen de error estimado

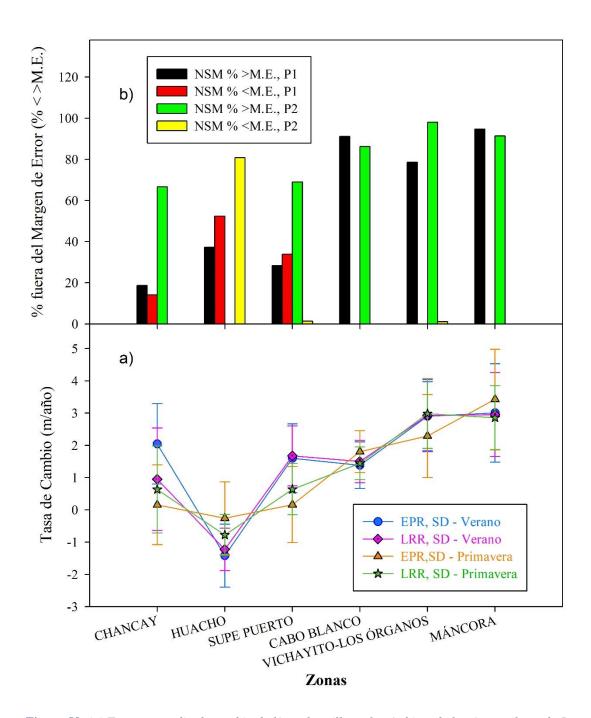
Figura 59. (a) Tasas promedio de cambio de línea de orilla en los ámbitos de las áreas pilotos de Punta Salinas-Végueta y Máncora — Cabo Blanco durante las primaveras entre los años 1985 — 2020, y durante los veranos entre los años 1986 — 2021, de acuerdo al método EPR y LRR. EPR, Tasa de cambio final, LRR, tasa de cambio por regresión lineal, SD, desviación estándar. (b) Porcentajes de los avances y retrocesos de la línea de orilla fuera del margen de error estimado. Los cambios de la línea de orilla se expresan de acuerdo al método de NSM, Movimiento Neto de la línea de orilla.
