RESUMEN

1. Introducción

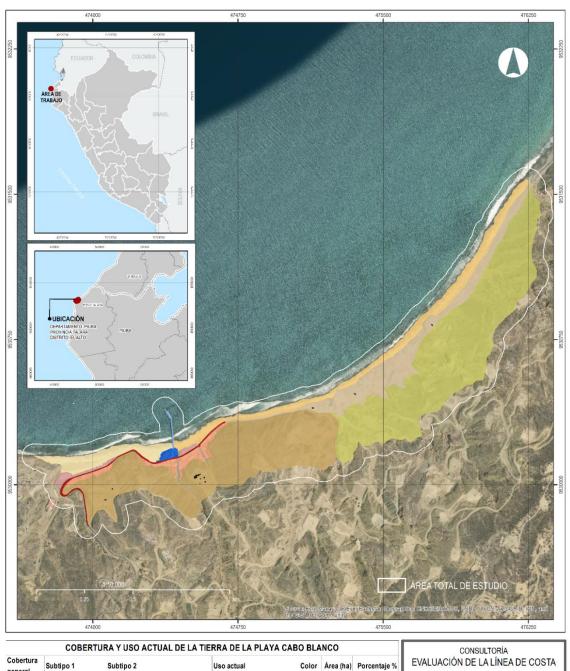
APÉNDICE A-6. Mapa de cobertura y uso actual de la tierra del ámbito de la playa Cabo Blanco.

COBERTUR	CONSULTORÍA								
Cobertura general	Subtipo 1	Subtipo 2	Uso actual	Color	Área (ha)	Porcentaje %	EVALUACIÓN DE LA LÍNEA DE COST			
	Colina	Colinas disectadas con matorrales	Sin uso		39.19	38.69	MAPA DE COBERTURA Y USO ACTUAL			
Cobertura	Colli la	Colinas disectadas sin vegetación	Sin uso		31.94	31.53	DE LA TIERRA DE	RRITORIAL		
	Costa sedimentaria o	Playa de arena	Pesca artesanal		9.01	8.90	DE LA PLAYA CAR		ABO BLANCO	
Natural	acumulación	Playa de arena	Turístico y Pesca artesanal		4.15	4.10	SISTEMA DE COORDENADAS:	FSCALA:	TIPO DE HOJA:	
	Planicie	Llanura sin vegetación	Sin uso		11.43	11.28	WGS 1984 UTM Zone 17S	1:10:000	A3	
	Área urbana	Tejido urbano discontinuo	Residencial		2.72	2.69		ELABORADO POR: BACH, JANETH CAMILA DELGADO GALVAN		
	rica ulballa	r ejido dibano discontindo	Residencial y equipamiento	. 0	0.92	0.91	- LIMITES DEPARTAMENTALES	REVISADO POR:	20400 GALIMA	
Cobertura		Canal antrópico	Desfogue		0.25	0.25	(PCM, 2016)		CAMPUSANO BALTAZAR

Infaestructura	Muelle	Turistico y Pesca artesanal		0.16	0.15	FECHA: OCTUBRE DEL 2020	APROBADO POR:		
Antrópica	maestructura	Terminal Portuario	Pesca artesanal		0.44	0.43	EMPRESA EJECUTANTE:	FIRMA:		
		Via terrestre	Transporte		0.99	0.98				
	Otras coberturas	Pozos petroleros	Hidrocarburos		80.0	0.08
